# 期 晚 救 救 肺 氣 腫

心急的鄭先生雖然未約好便到港，卻又來得合時，因為數日後最新的「炫速電腦掃描」正式投入服務，當中特設的一項「氙氣氣通CT」(Xenon ventilation CT)功能，能顯示整個肺部不同部位的氣體交換功能，即哪一部分換氣較佳，哪一部分較差，哪一部分完全沒有換氣功能，這檢測可幫助醫生判斷如要進行肺部切除手術，剩下的肺功能是否足夠。

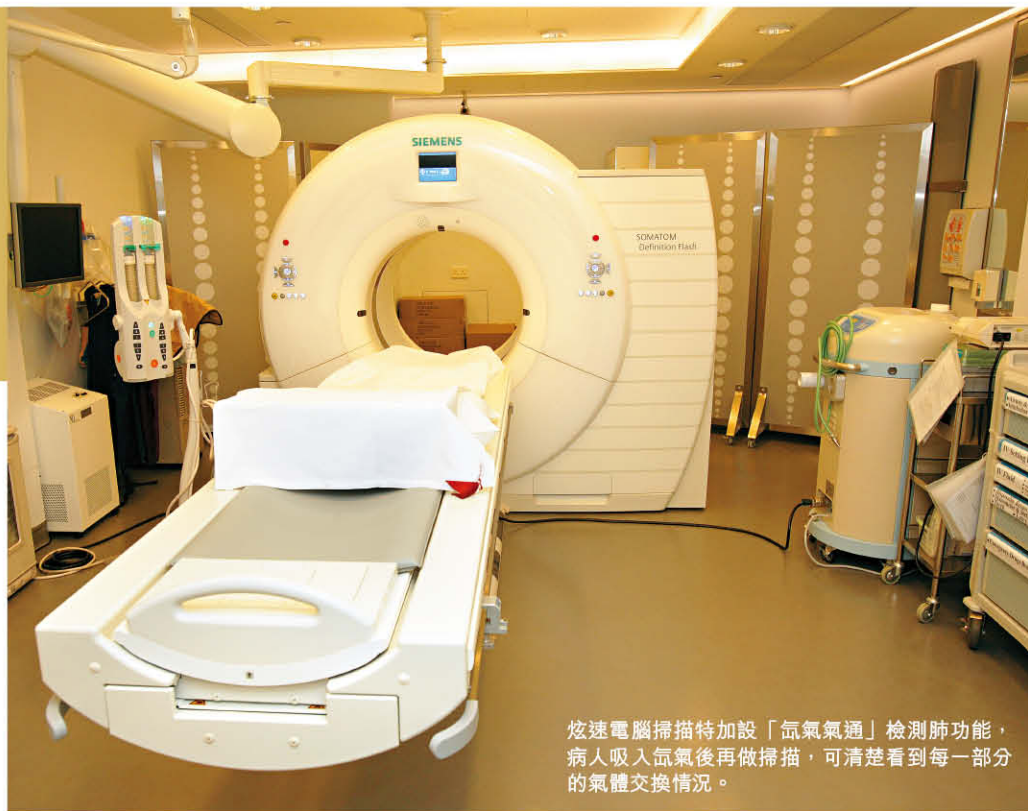
昔日只能靠電腦掃描的結構顯示

炫速電腦掃描特加設「氙氣氣通」檢測肺功能，病人吸入氙氣後再做掃描，可清楚看到每一部分的氣體交換情況。

來推斷，但不是百分百準確。現在有了氙氣氣通CT就可以清楚分辨。病人在吸入氙氣後再照CT，肺部會呈現不同顏色，「有氣到的位置是金黃色，即有正常換氣功能，沒有氙氣到呈黑色，代表完全沒有功能，啡色的代表換氣效率差。沒有功能組織便可以取走，取走後正常或不太差的肺組織不再受壓迫，便能回復較佳的換氣功能，患者的呼吸會較順，肺功能可得到改善。」
